“Metadistretto per la riqualificazione sostenibile del patrimonio edilizio regionale”

Scheda progetto n. 10

Ristrutturazione energetica di una falegnameria a Scandiano

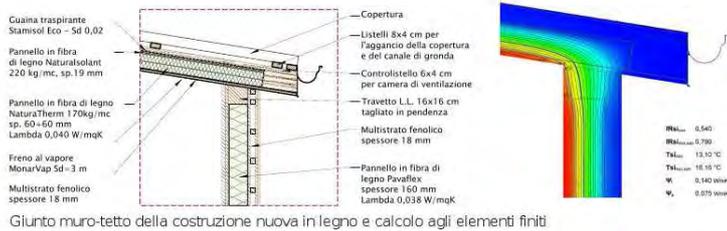
Calcolo agli elementi finiti del giunto muro-tetto della nuova costruzione in legno, del giunto tra muro esistente e nuova costruzione in legno e del muro isolato. A destra, illuminazione naturale degli ambienti interni e luminanza al 21 marzo, 21 giugno, 21 settembre e 21 dicembre

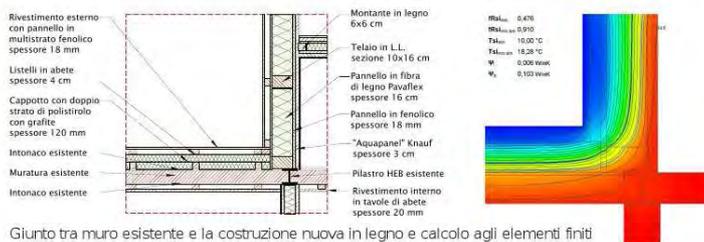
Luminanza il 21 marzo

Illuminazione naturale degli ambienti interni

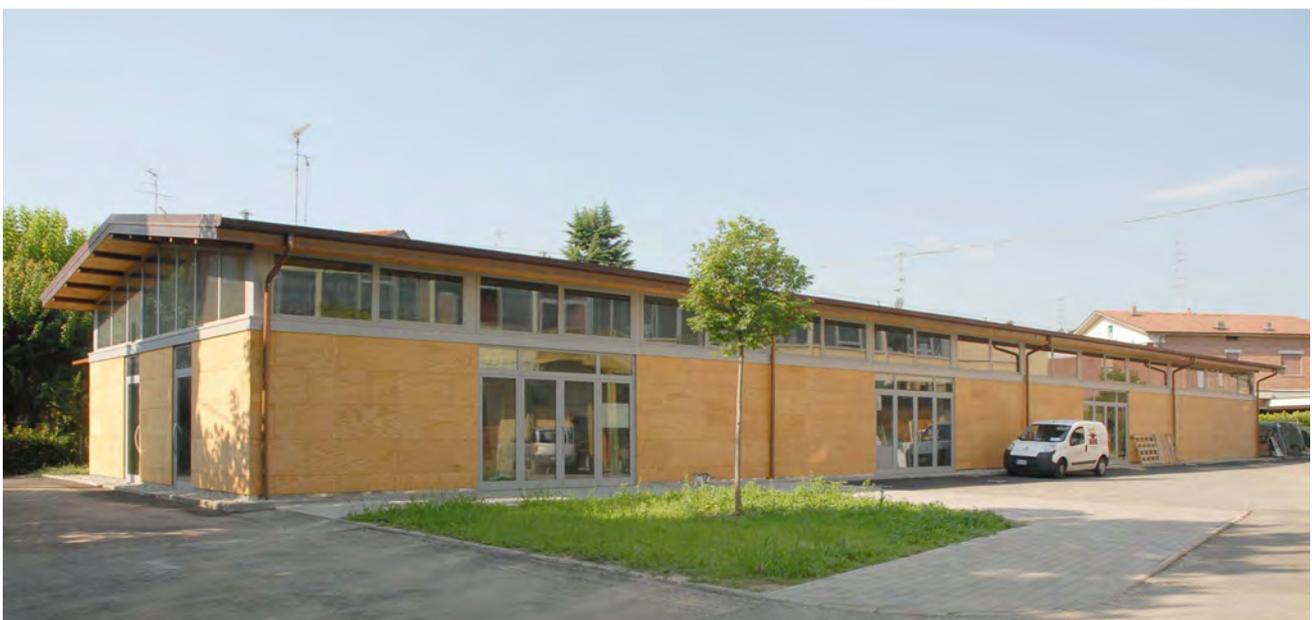
Il prospetto principale, nord est, con gli ingressi

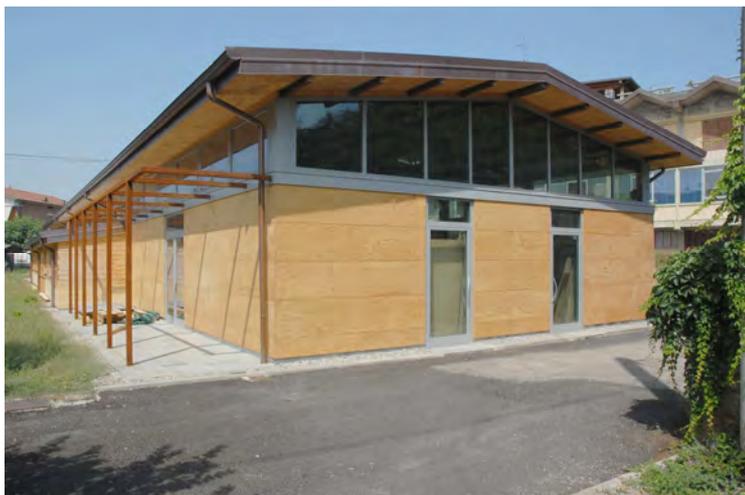
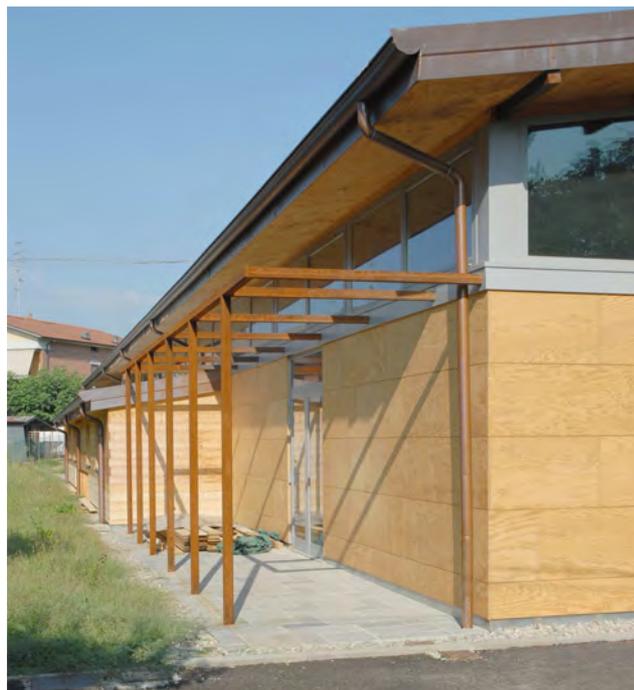
n alto, prospetto sud ovest (visto da sud nel mese di luglio alle ore 10). A destra, vista da sud est con corpo servizi e schermature solari

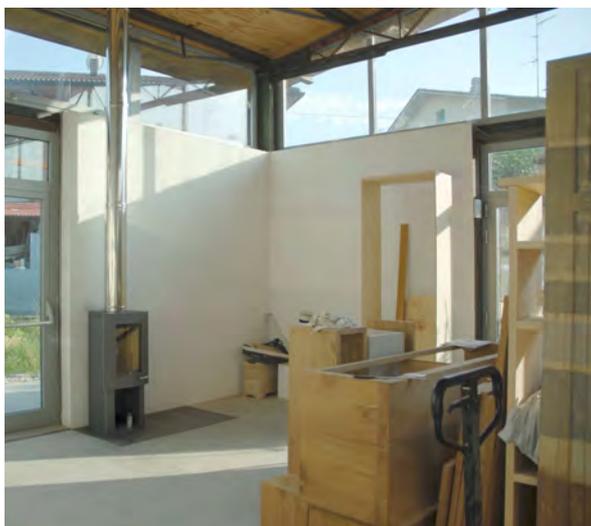
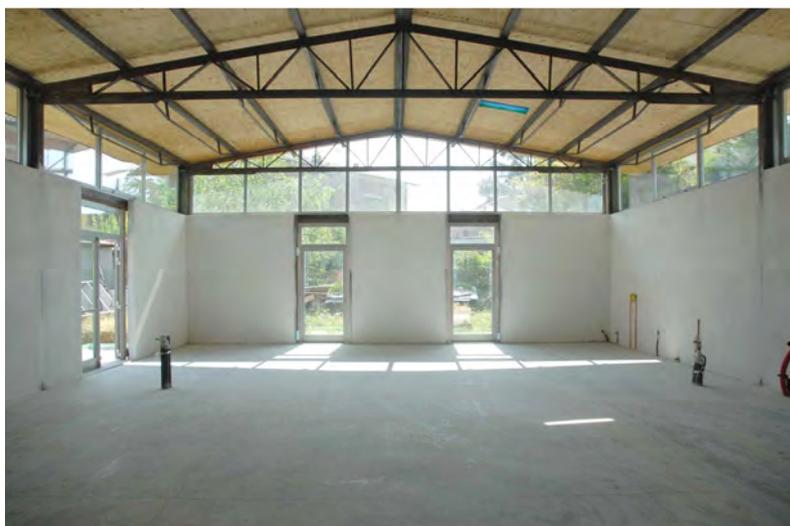
A sinistra, vista interna della falegnameria ristrutturata. A destra, vista del laboratorio a sud ovest durante il cantiere
